# Bericht Empfangsversuche im 144-146 MHz Band in Zusammenhang mit der Umstellung S6 auf Digital

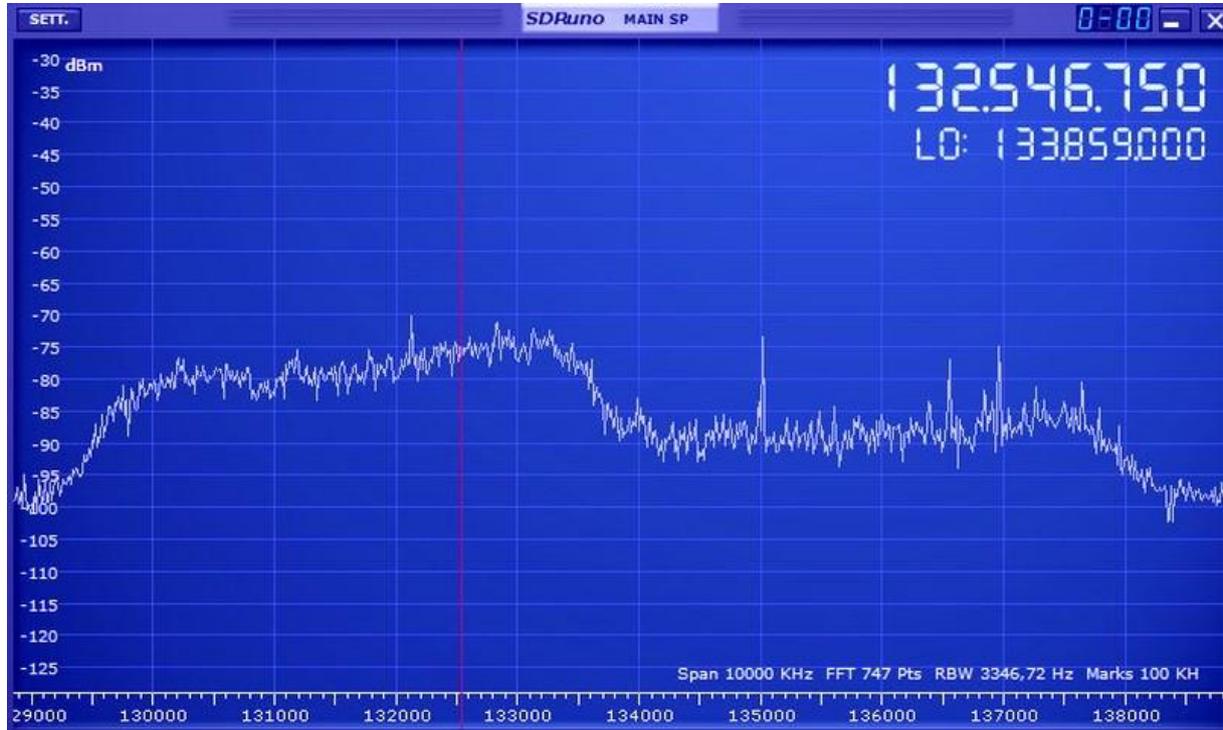
Bild 1

Aufnahme mit dem RSP1 in der Nähe der Leckstelle

Der QAM Kanal ab ca. 133,5 MHz abwärts hebt sich deutlich (ca.15 dB) aus dem Rauschen.

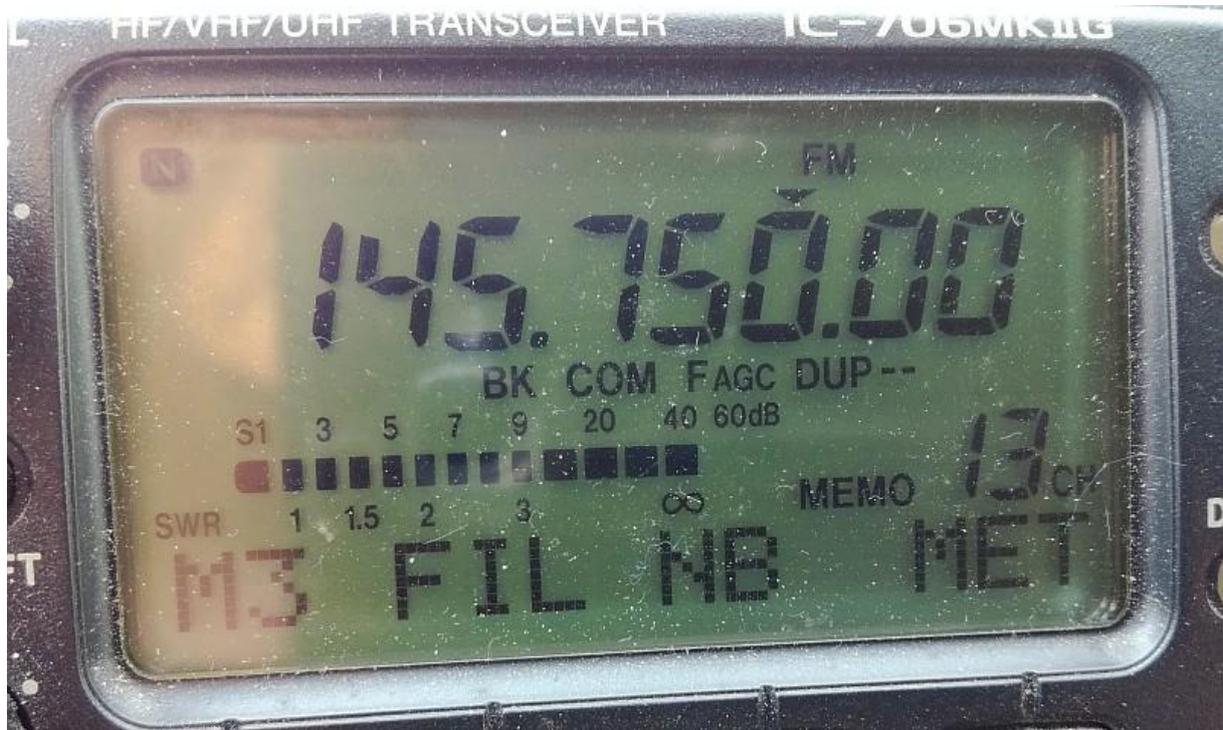
Bild 2

Tonträger S6 an Leckstelle 1, Anzeige am ICOM 706 TRX , S9+40 mit Vorverstärker

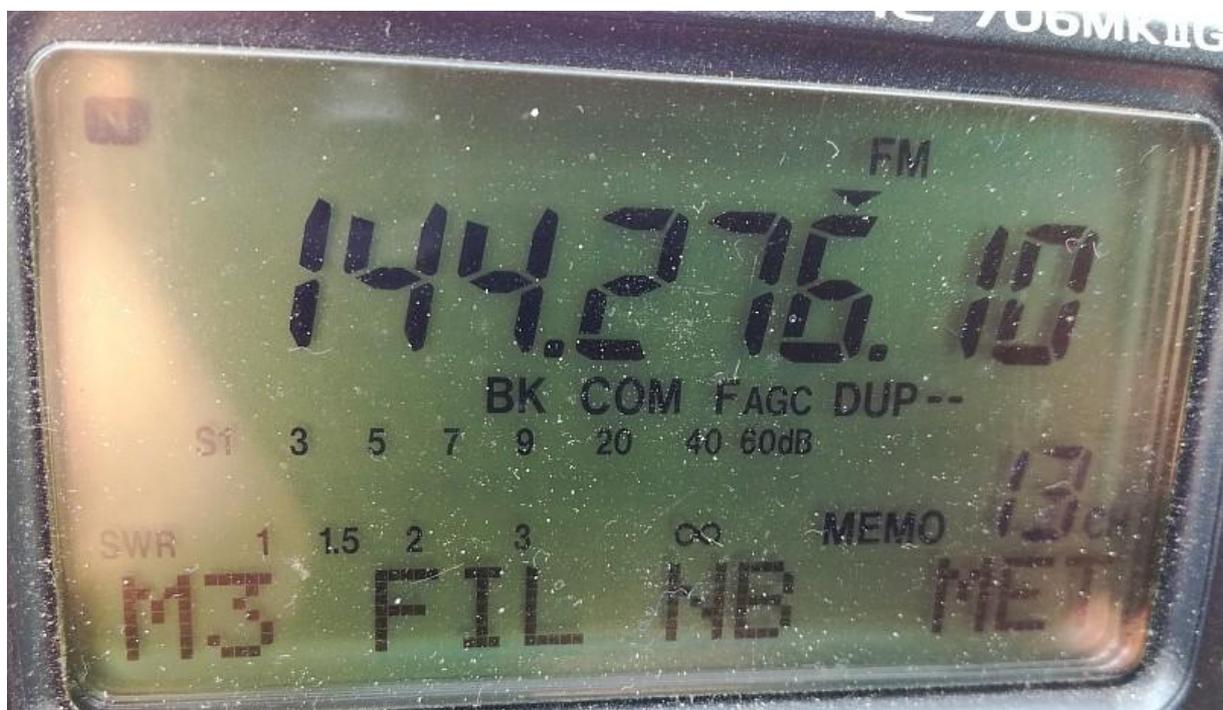
Bild 3

Pegel im SSB-Bereich S0

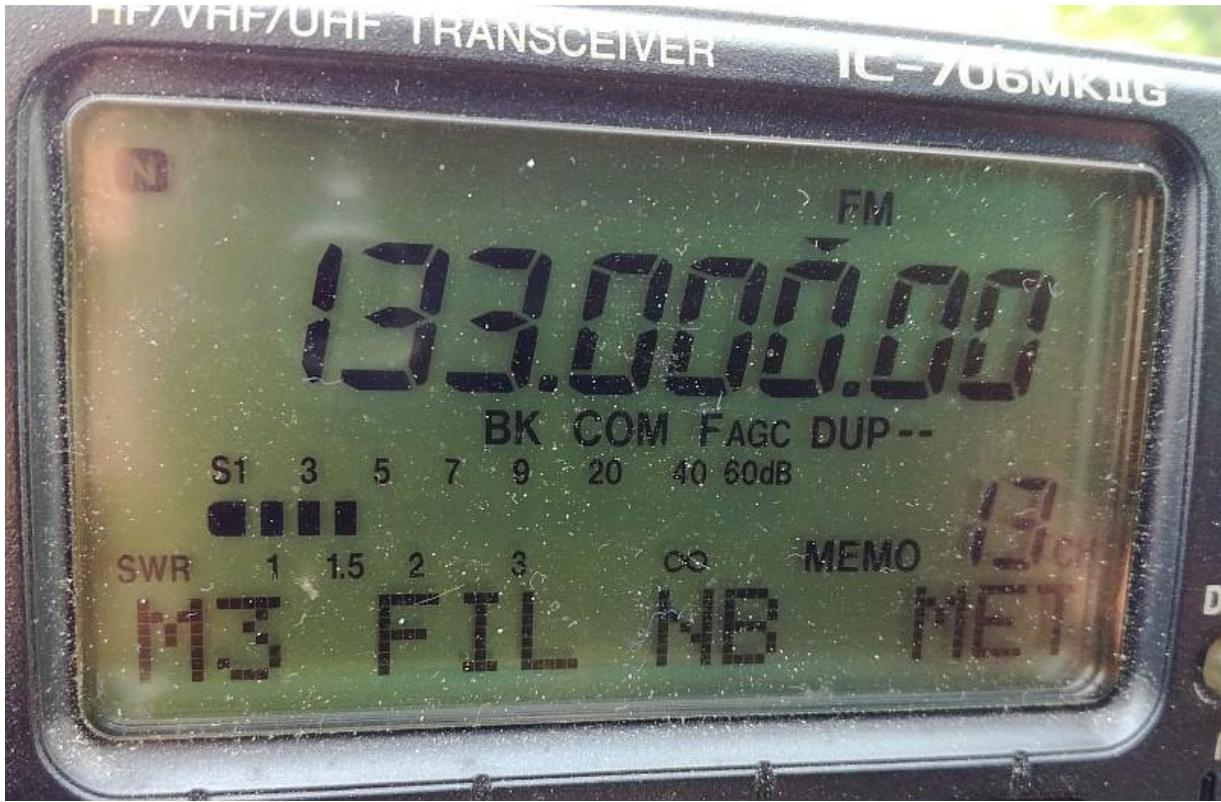
Bild 4

Zugehöriger Pegel QAM256 an dieser Leckstelle 1 ca. S4

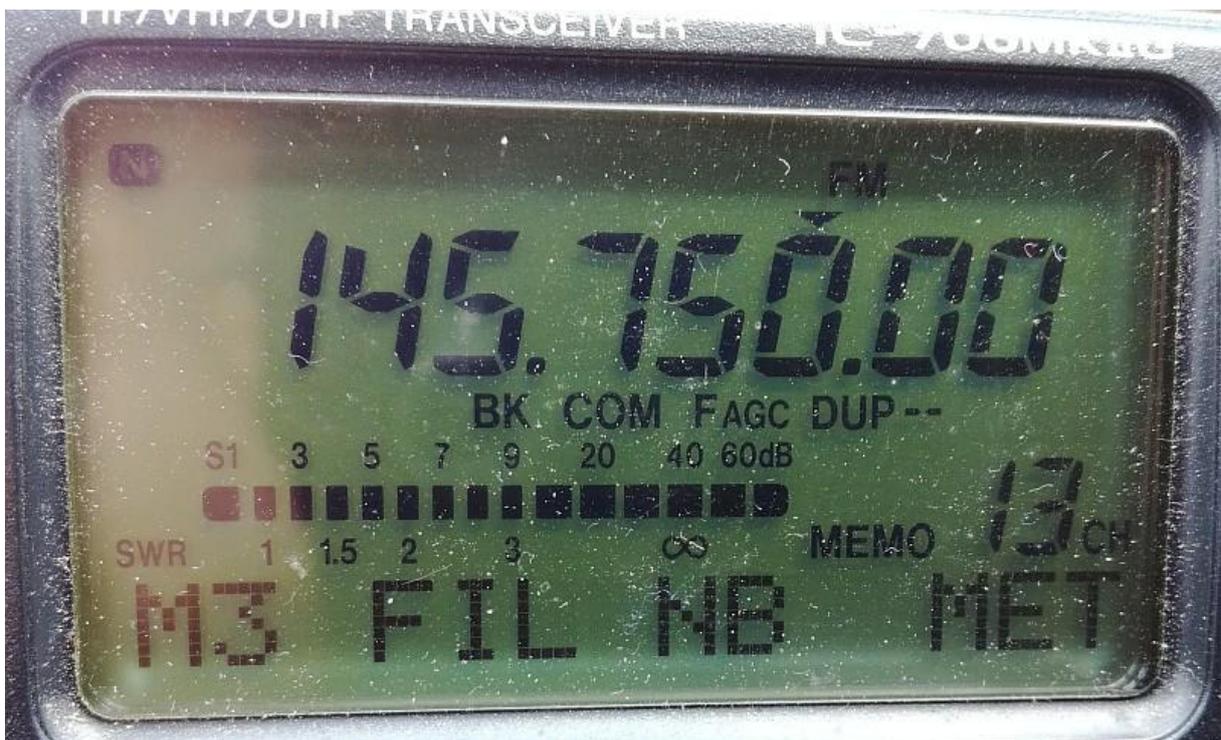
Bild 5

Tonträger S6 an Leckstelle 2 ca. S9+60

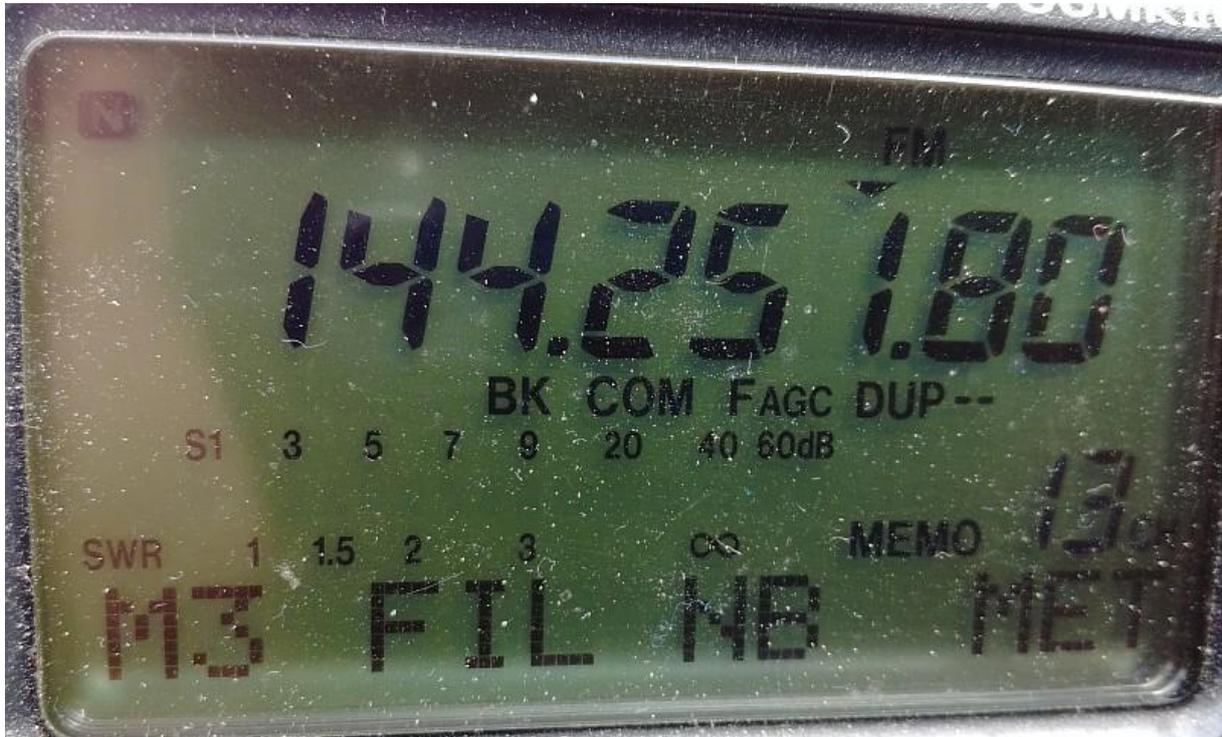
Bild 6

Zugehöriger Pegel im Afu-SSB-Bereich S0

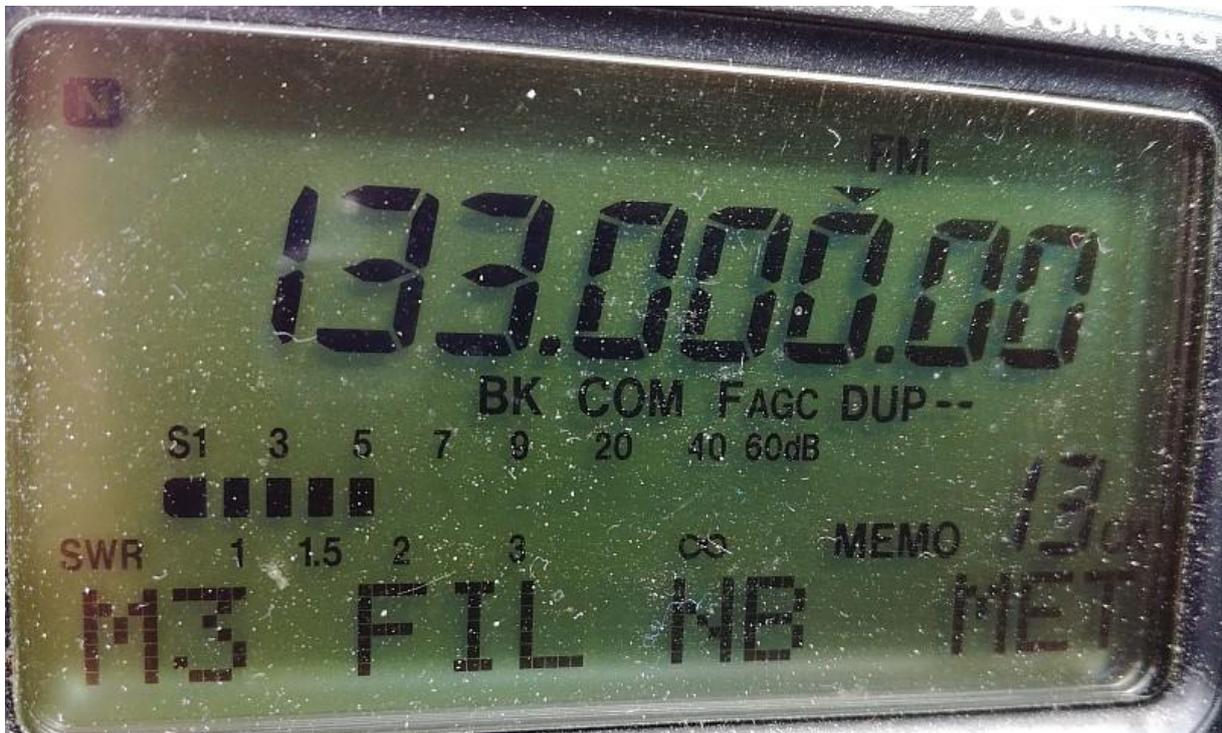
Bild 7

Zugehöriger Pegel QAM256 Digital Leckstelle 2 ca. S5
