# Störungen durch CAT6 Verlegekabel

22.12.2021 DL4VAI

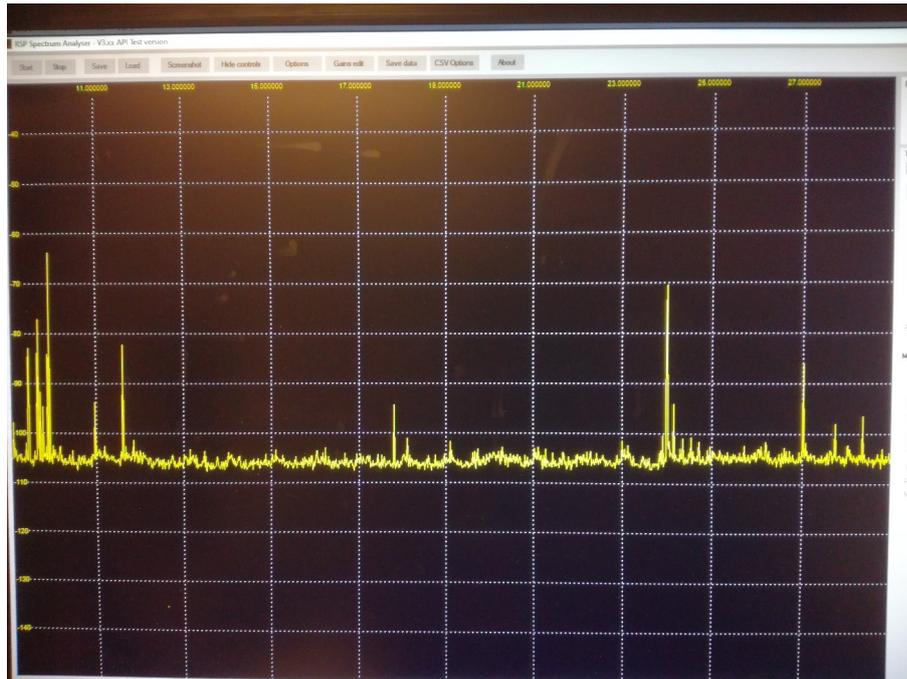
**Hier ohne Cat-Kabel 10 bis 30 MHz**

Hier hat es eine Unterdachantenne von 10-30 MHz. In 3 bis 4 Meter Entfernung wurde ein Cat6 Verlegekabel zur Verbindung zweier Router gelegt. Die Bilder zeigen den Zustand ohne das Cat Kabel, mit angeschlossenen Routern und mit Entstörungsversuch im Verhältnis.

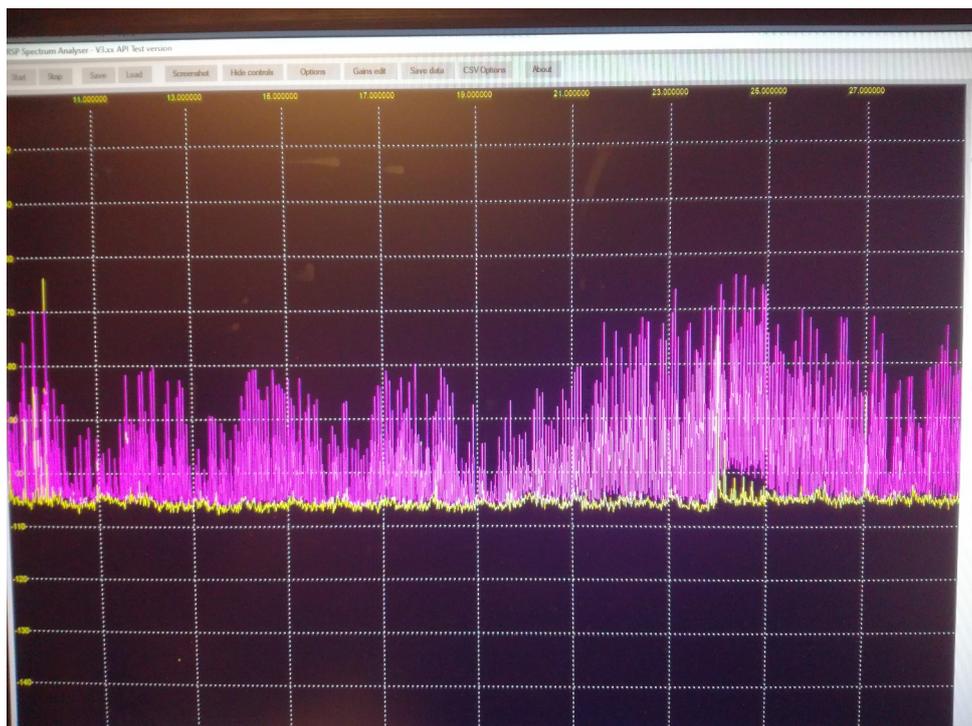
**Dann mit angeschlossenem Cat-Kabel (Rosa=Cat-Störung)**

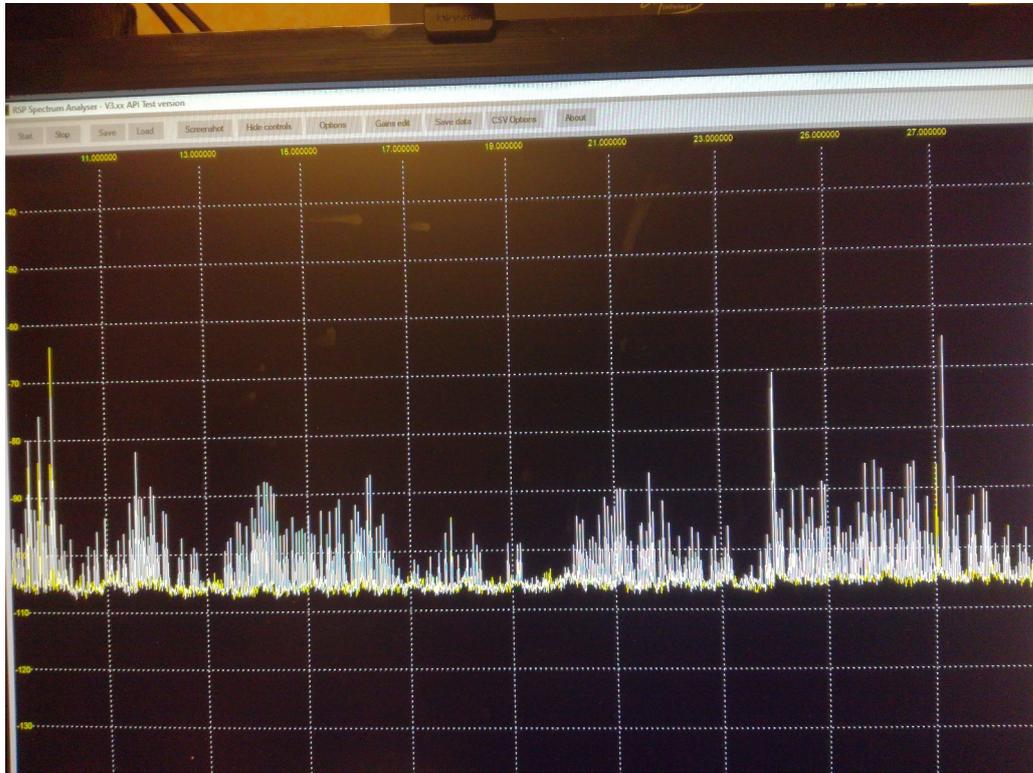
## Reststörpegel in Weis nach Entstörungsversuch mit Ferritringkernen

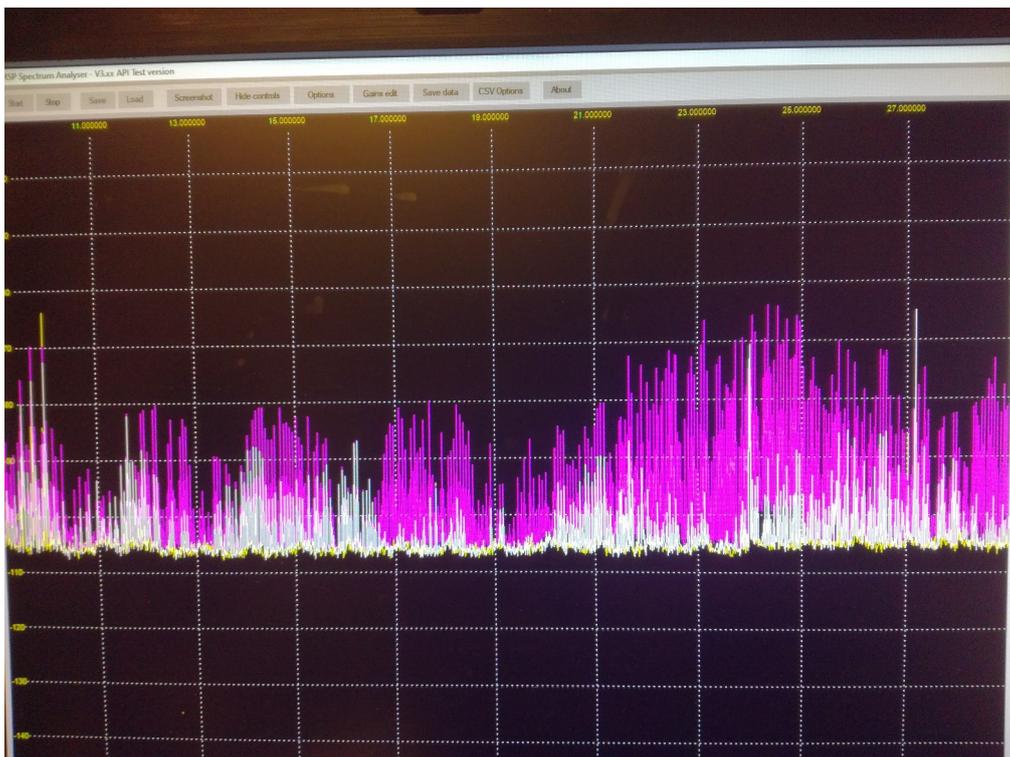
## Verhältnis vor und nach dem Entstörungsversuch (Rosa ohne, Weis mit Ringkernen)
